Erik Kool, vakspecialist bouw: 'Onafhankelijke berekening als extra toets op constructieve veiligheid'

Erik Kool (1947) is 'vakspecialist bouw' bij de VROM-Inspectie. Vraagbaak voor collega's en contactpersoon voor de brancheorganisaties in de bouw. Stopt zijn activiteiten dit jaar in Nederland, maar pas volgend jaar gaat deze expert echt met pensioen. Eerst volgt nog een jaar supervisie op de Nederlandse Antillen, daarna is het pensioen een feit. Nu al tot zijn spijt, want hij is nog lang niet uitgekeken op het vakgebied. Verslag van een schouw met deze vakspecialist op een willekeurig bedrijventerrein.

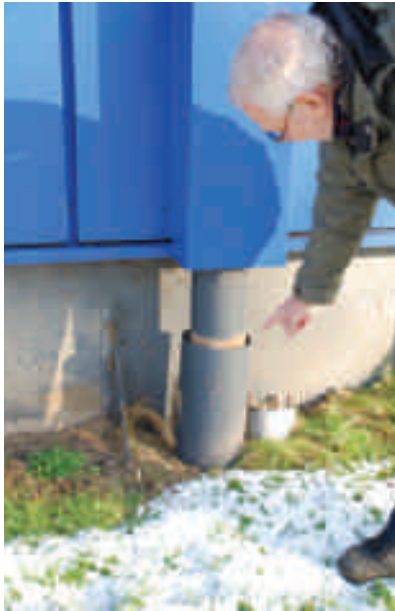
Foto links: Aan de andere kant van het pand blijkt toch een noodoverlaat te zijn.

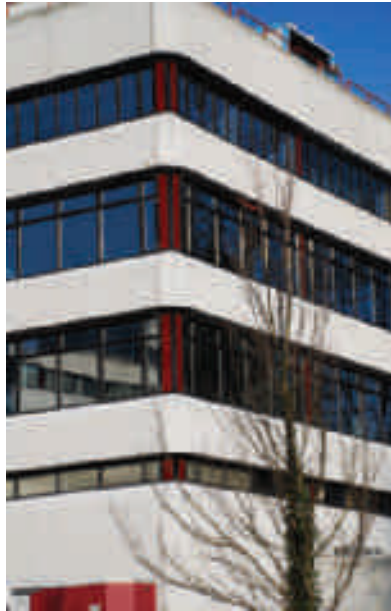
Foto rechts: In dergelijke kantoorgebouwen kunnen kanaalplaten voorkomen, die minder brandwerend kunnen zijn dan de norm voorschrijft.

staat een kantoor te huur. „Aan de leeftijd van dit gebouw te zien kunnen hier prefab kanaalplaten zijn gebruikt”, merkt Kool op. „Indertijd was de bouwsector daar heel blij mee. De platen zijn hol van binnen, relatief licht en gemakkelijk in gebruik. Maar bij een brand in 2007 in een parkeergarage in Rotterdam bleek de brandwerendheid slechts een half uur te zijn, in plaats van twee uur. Binnen een half uur vielen er schollen beton naar beneden, waardoor de brandweer zich moest terugtrekken.” De VROM-Inspectie heeft de betonfabrikanten verzocht de brandwerendheid te laten onderzoeken, waarbij Kool als lid van de begeleidingscommissie toezag op een transparante rapportage. „Eind vorig jaar heeft de Bond van fabrikanten van betonproducten dit onderzoek gepubliceerd. Deze brand blijkt geen eenmalig incident te zijn. De platen komen in duizenden gebouwen voor. Eventuele aanpassingen in de sfeer van brandpreventie zullen kostbaar zijn. Toch moeten we hiervan melding doen en vooral de eigenaren/beheerders van risicovolle gebouwen op de mogelijke gevaren wijzen. Met risicovol bedoelen we onder meer gebouwen waar

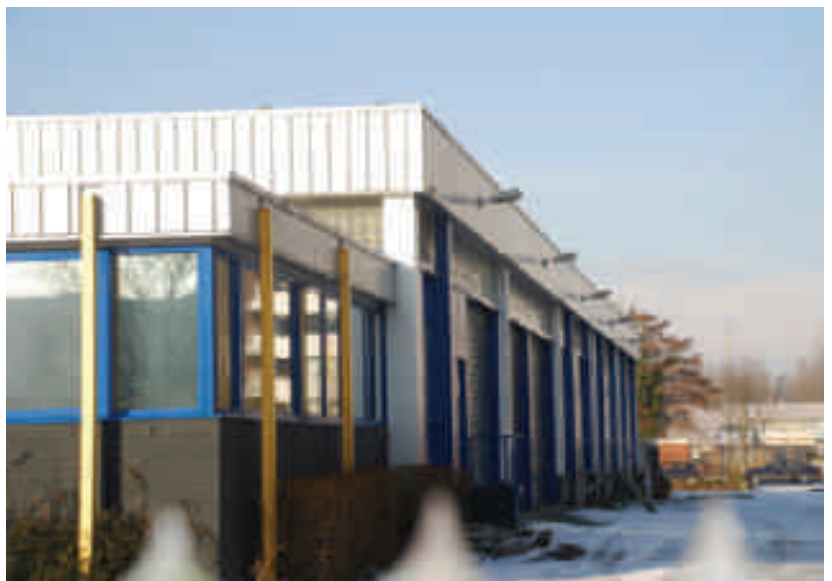
Is hier sprake van voldoende hemelwaterafvoer en waar is de noodoverlaat?
